Restauro di un refrigeratore

Scritto da Stefano C. A. Rossi

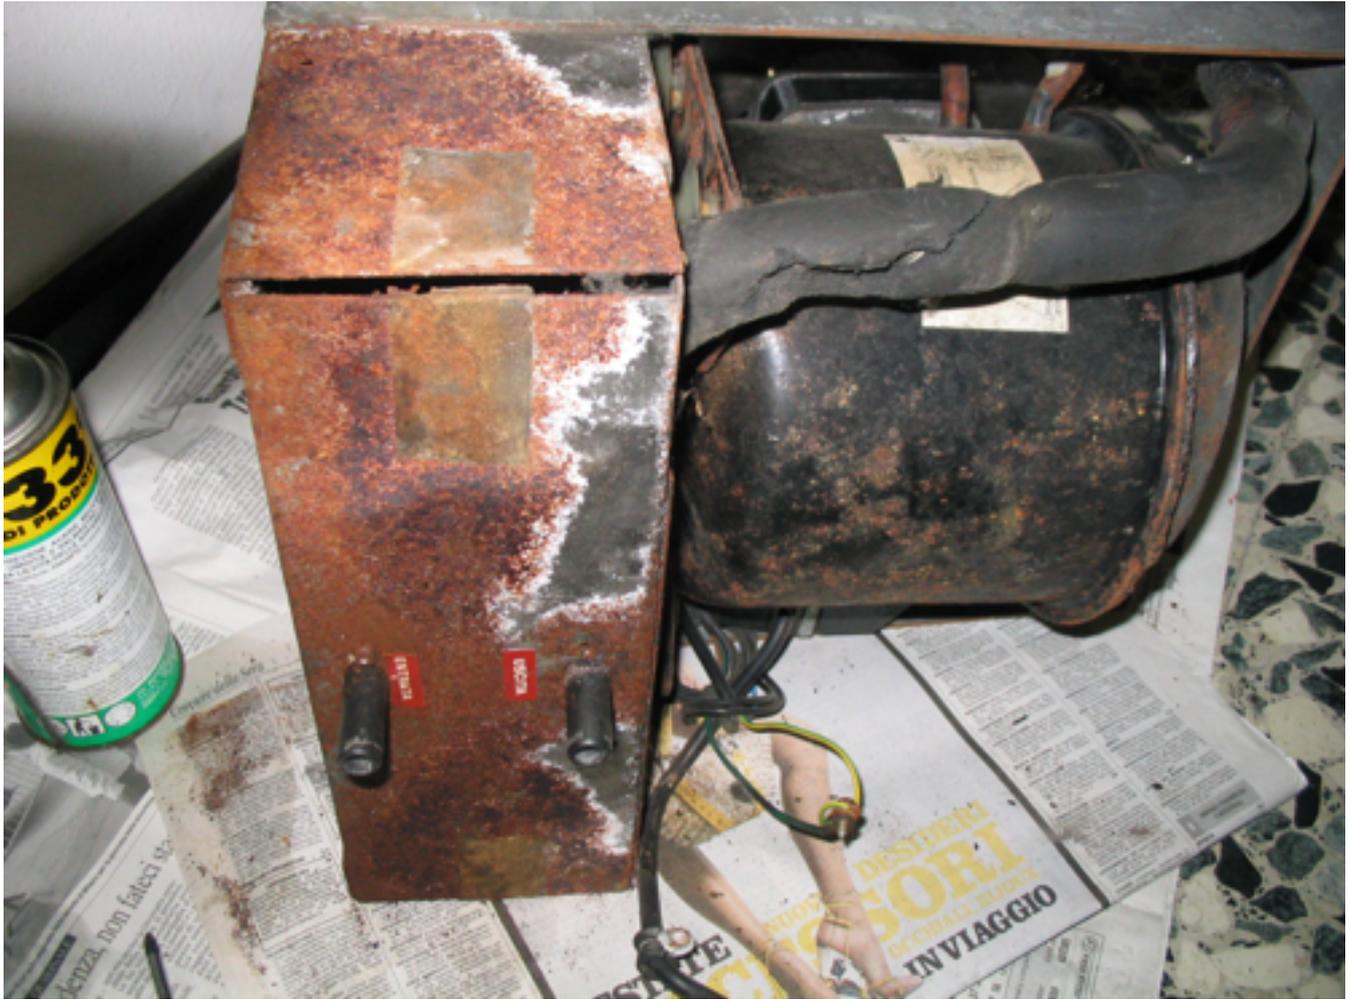
Fig. 01

Con pazienza e con la fresa ho aperto tutta la scocca (fig.01) e le condizioni apparivano anche peggio; tutti e due i raccordi in gomma del circuito idraulico erano totalmente screpolati; in più gli schizzi di acqua salata si erano "lavorati" l'apparecchio per molto tempo. Un giro di telefonate al costruttore non mi lasciava molte speranze; per cambiare il raccordo più vicino al compressore occorrerebbe l'intervento del frigorista, il gas non è più a norma, i raccordi in gomma a T non ci sono più come ricambi.... Insomma, molta cortesia, anche una buona offerta di sconto su un prodotto moderno, ma nulla da fare. Eppure....

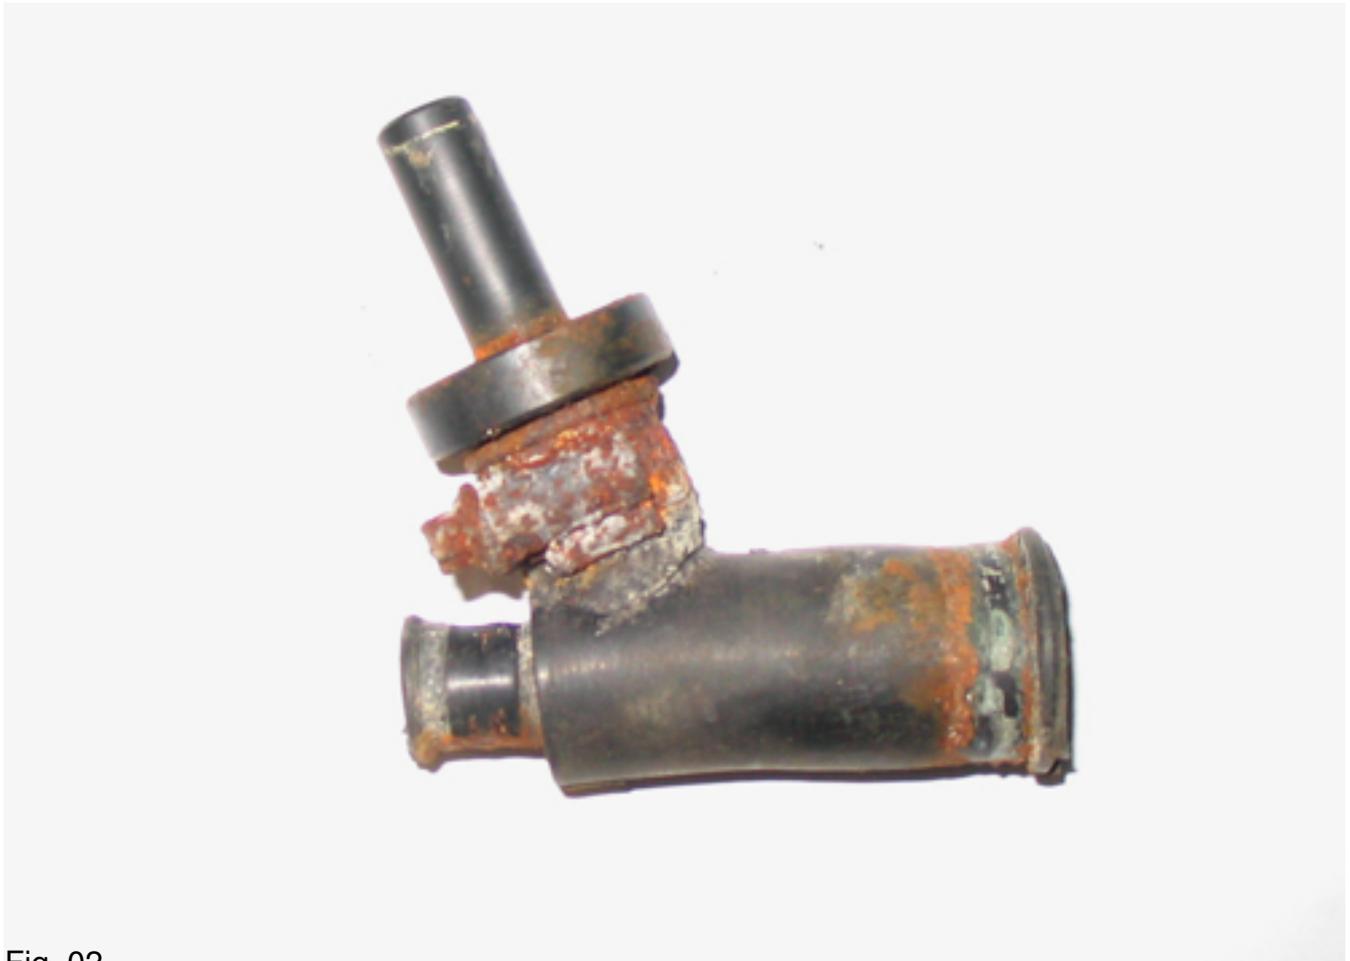
Fig. 02

Come prima cosa ho eliminato il raccordo a T terminale (fig.02) in cui si innestano tubo scambiatore, ingresso acqua e sonda del termostato (fig.03). Dopodiché ho eliminato con un delicato lavoro di cutter il raccordo a T tra serpentina di raffreddamento, scambiatore ed uscita dell'acqua, all'altra estremità del tubo spirale (fig.04). Per comodità ho sfilato la sonda del termostato dalla sua protezione, un semplice pezzo del tubo usato per la serpentina di evaporazione(fig.05) rigido così da poterci stringere sopra una fascetta serratubo.
